ANEXO

Casco histórico

3. Plan para la Reactivación y Dinamización del Casco Histórico

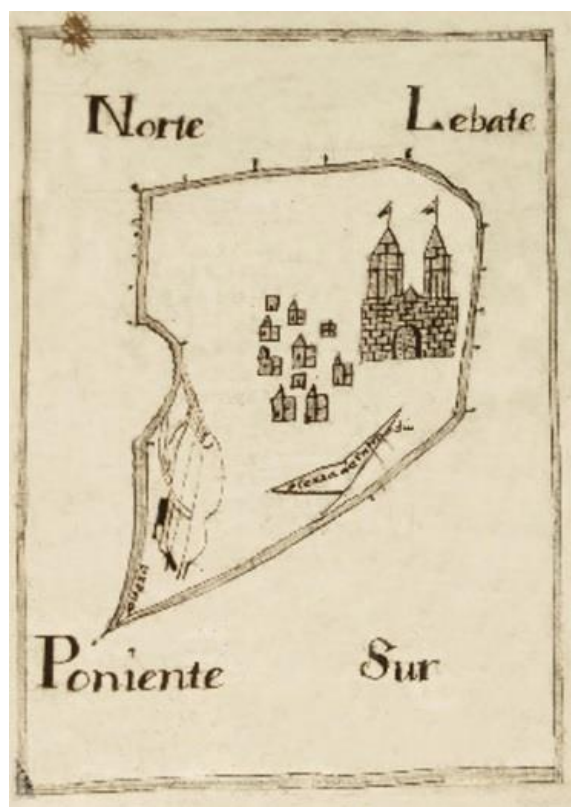
Imagen 1. Dibujo de la villa de Huércal-Overa en el Catastro del Marqués de la Ensenada. Fuente: Plan para la Reactivación y Dinamización del Casco Histórico

Las evidencias arqueológicas encontradas en el municipio de Huércal-Overa, hacen patente que la presencia humana en la zona se remonta a tiempos prehistóricos. Desde aquel momento, fueron distintos pueblos y culturas los que dejaron su impronta en el paisaje huercalense (Imagen 1). Aun así, la fecha de origen de la villa no queda del todo clara y se antoja incierta para los investigadores.

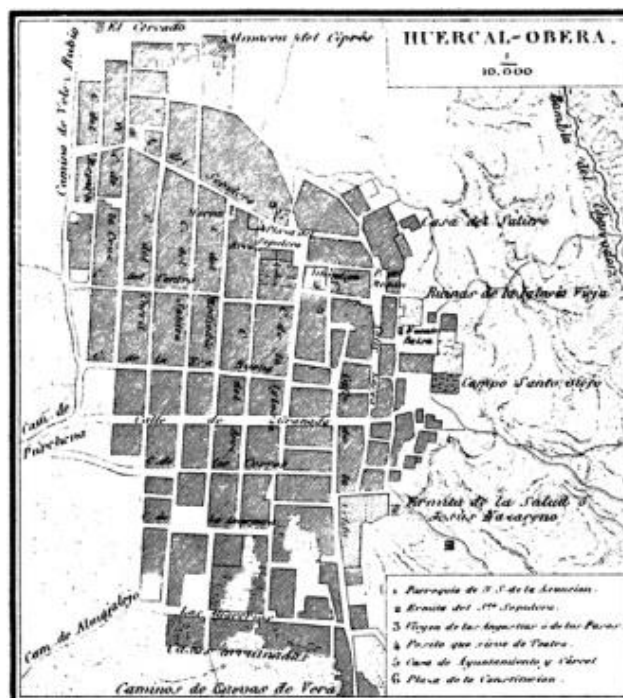
Imagen 2. Plano de Huércal-Overa 1855. Fragmento de la Hoja de Almería publicado en el Atlas de España y sus Posesiones de Ultramar. D. Francisco Coello, Teniente Coronel, Capitán de Ingenieros. Madrid 1855

Si el siglo XVII estuvo marcado por la expansión y crecimiento, será el siguiente siglo el que se caracterice por la transformación social y urbanística de la villa. Uno de los principales hitos es la construcción del edificio más importante del momento: la Iglesia de Nuestra Señora de la Asunción, además de otros edificios y plazas que se mantienen hasta nuestros días. Junto a esta construcción, aparecen dos plazas anexas que dan lugar a la vida social y cultural y que, posteriormente, serán denominadas como Plaza de la Constitución y Plaza del Sepulcro (actualmente Plaza del Cura Valera). Este nuevo centro neurálgico de la villa da pie al crecimiento hacia el oeste, pero esta vez no se basa en un entramado irregular como sucedía en el pasado siglo, sino que en esta ocasión se trata de una trama ortogonal ordenada que conforma calles y plazas con una funcionalidad muy definida como puntos de reunión en los que, de manera recurrente, se realizan actividades y eventos. Las calles están formadas por dos tipos de vías: las principales, que son más anchas, y las travesías que entroncan con las principales y están pensadas para las necesidades de la época, por lo que son más que suficientes para el uso de los ciudadanos (Imagen 2).

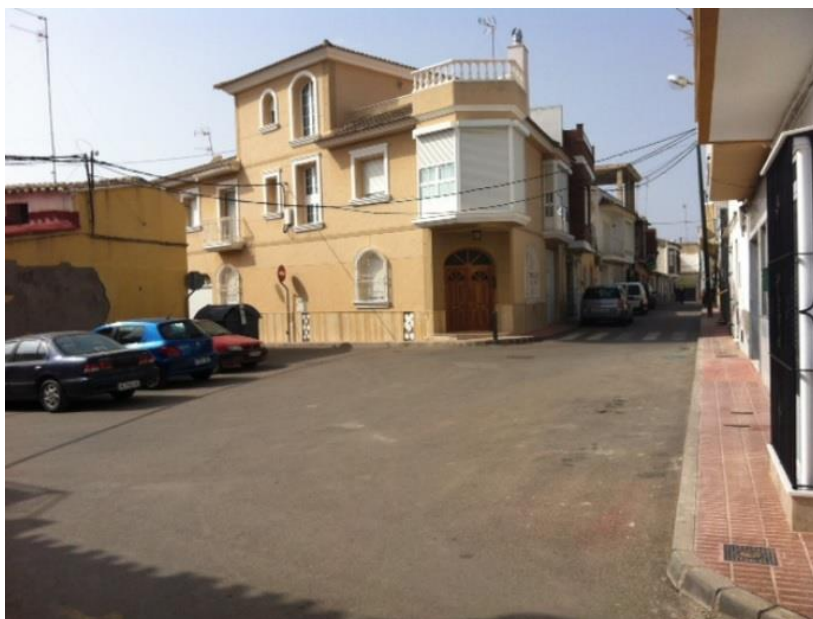
Imagen 4. Plaza en cruce de la calle Arrieros, calle Palmera y calle Melchor Ballesta. Fuente: Plan para la Reactivación y Dinamización del Casco Histórico

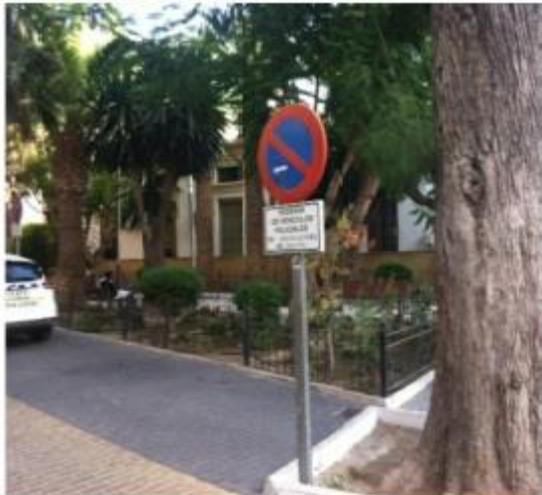
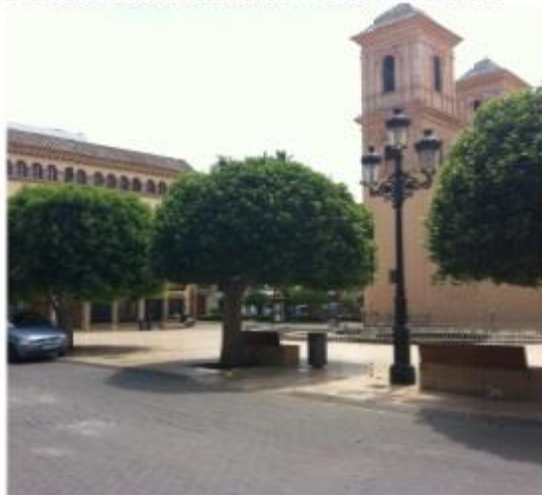
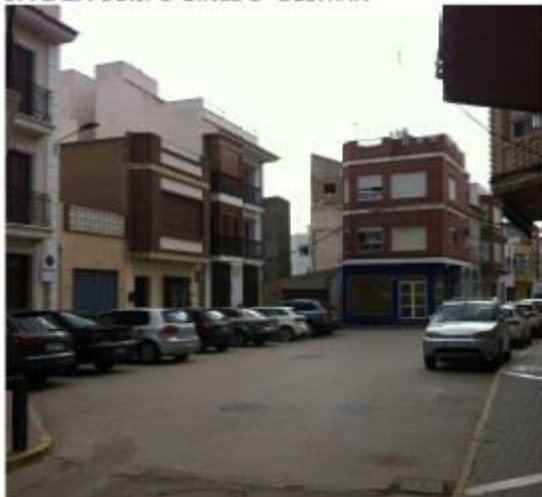
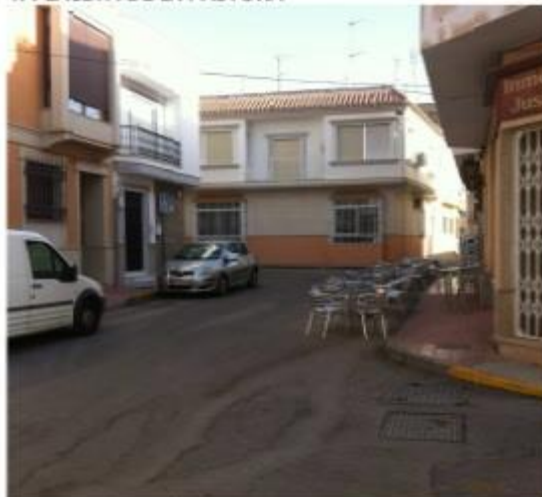
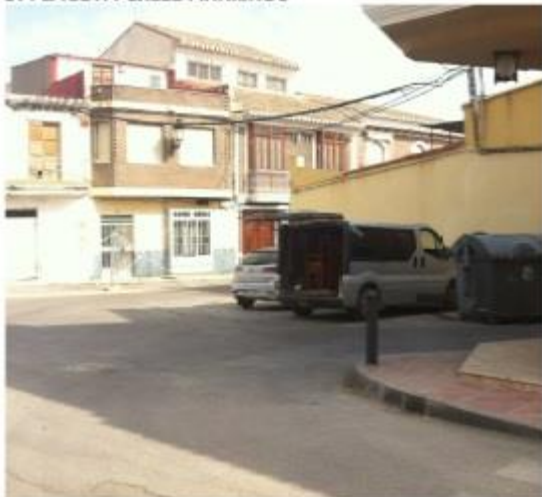
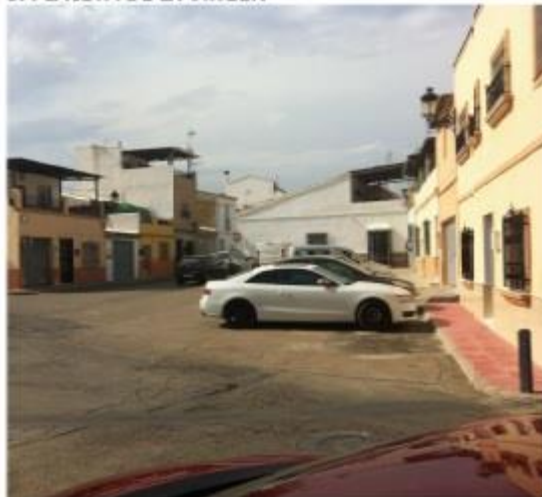
Imagen 5. Estado actual de las plazas de Huércal-Overa. Fuente: Plan de Reactivación y Dinamización del Casco Histórico de Huércal-Overa

- *Plaza de la Constitución y Plaza del Cura Valera*: se trata de plazas articuladas alrededor de la Iglesia Parroquial de Nuestra Señora de la Asunción. El protagonismo de este enclave ha facilitado que, a lo largo del tiempo, se hayan remodelado y revisado en función de las necesidades del momento, tanto a nivel social, como a nivel funcional.

- Existe un *grupo de plazas y placetas dentro del casco histórico* que no tienen el protagonismo de las primeras, pero que puede considerarse que están desaprovechadas, puesto que se las podría dotar de una funcionalidad que cambiara la dinámica de estos espacios. Especialmente llamativo resulta que muchas de estas plazas ni siquiera tengan asignado un nombre, lo que resulta diagnóstico suficiente como para entender que durante mucho tiempo no se le ha dado la importancia que se debiera a estos rincones de Huércal-Overa. Algunas de ellas son la plaza al final de la calle Melchor Ballesta, el cruce entre las calles Arrieros (Imagen 4), Palmera y Melchor Ballesta, la plaza de La Pastora, el cruce entre la calle Melchor Ballesta y la calle Luna, y la Plaza Obispo Ginés García Beltrán (antigua plaza del Mesón). La única utilidad que se le ha dado a estas plazas es la circulación de tráfico, siendo las modificaciones realizadas en ellas únicamente relacionadas con este aspecto, por lo que han sido pavimentadas y poco más. Por otra parte, carecen de mobiliario urbano o de vegetación que pueda hacer más agradable al peatón el paseo por ellas.

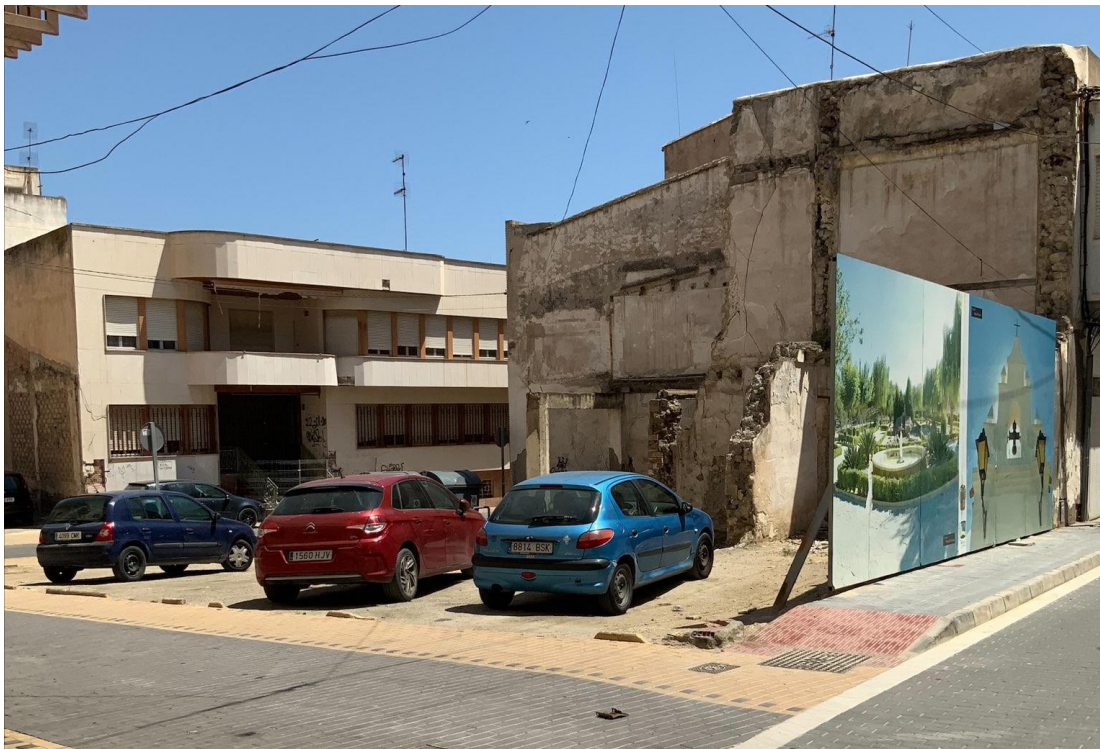
Imagen 6. Solar ocupado como aparcamiento

La aparición de estos solares, en muchos de los casos, se corresponde a la situación de abandono de la que adolece esta zona del núcleo de Huércal-Overa, tratándose de edificios que por su falta

de conservación, han pasado a estar en estado ruinoso y han sido demolidos, dando paso a situaciones como la de la Imagen 4, con vehículos estacionados en la superficie dejada por la anterior edificación.

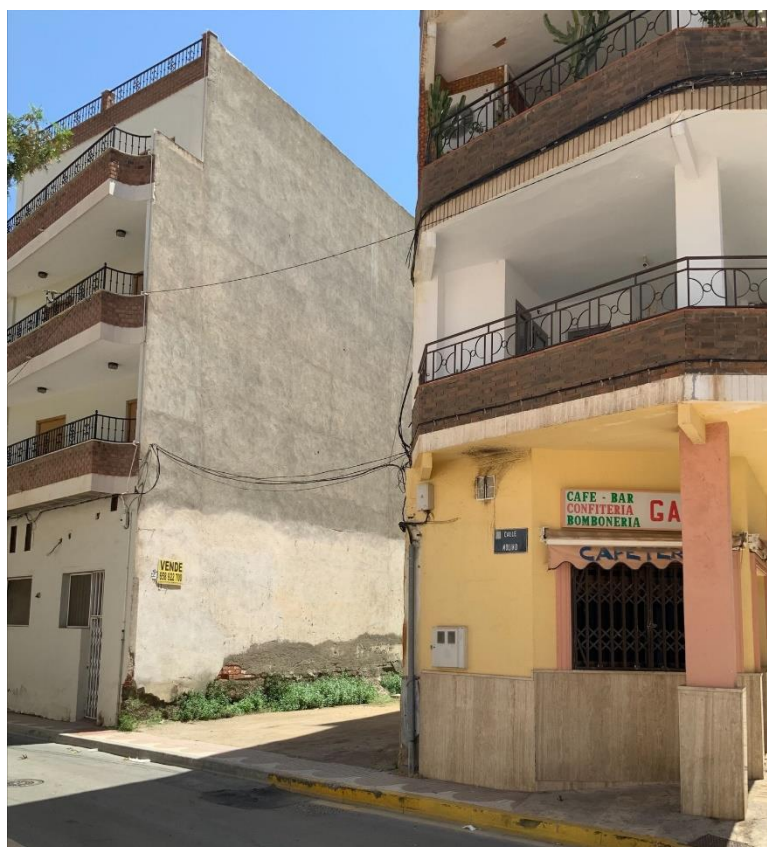
Imagen 7. Solar en venta

En otras ocasiones, los solares aparecerán con los correspondientes carteles de venta (Imagen 7), habrán sido ocupados por una nueva vivienda, o bien se tratará de espacios recuperados que dotan de mobiliario urbano para el uso y disfrute de los huercalenses (Imagen 5), confiriendo al lugar de una rehabilitación urbanística acorde a los nuevos tiempos en los que se demandan calles para los ciudadanos. Este último punto, junto con otros usos como parking disuasorio, en ocasiones son consensuados entre Ayuntamiento y propietarios del solar que conceden el uso de estas superficies para los vecinos del casco histórico.

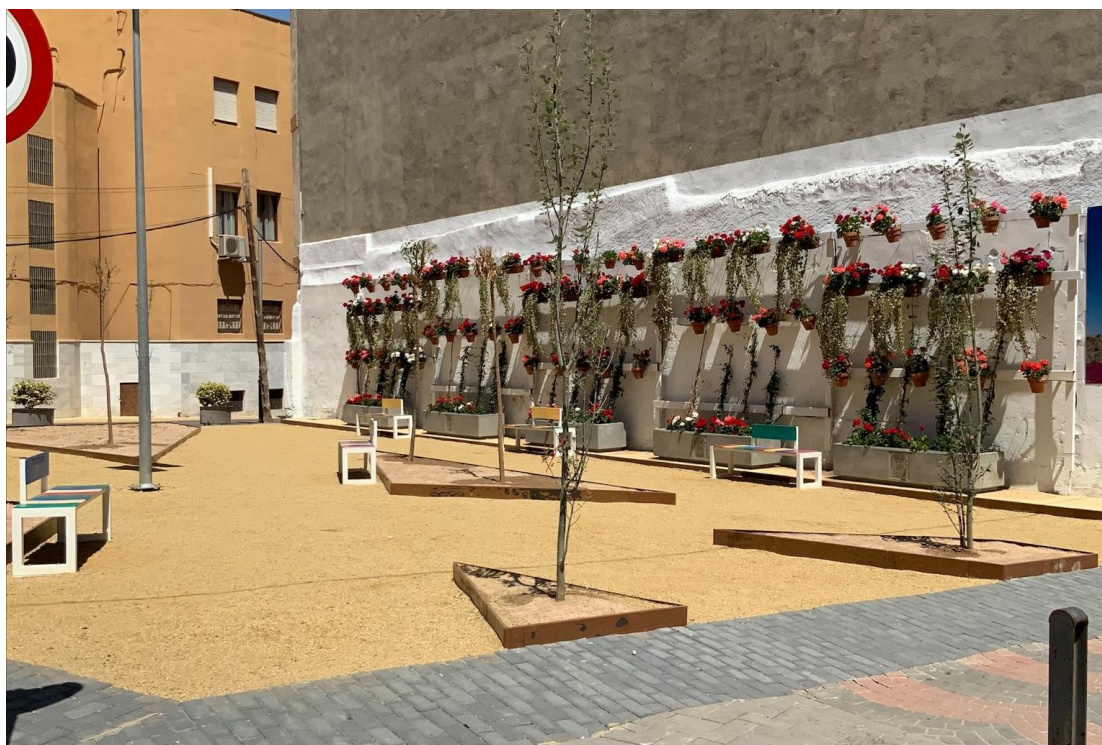
Imagen 8. Recuperación de solar con mobiliario urbano

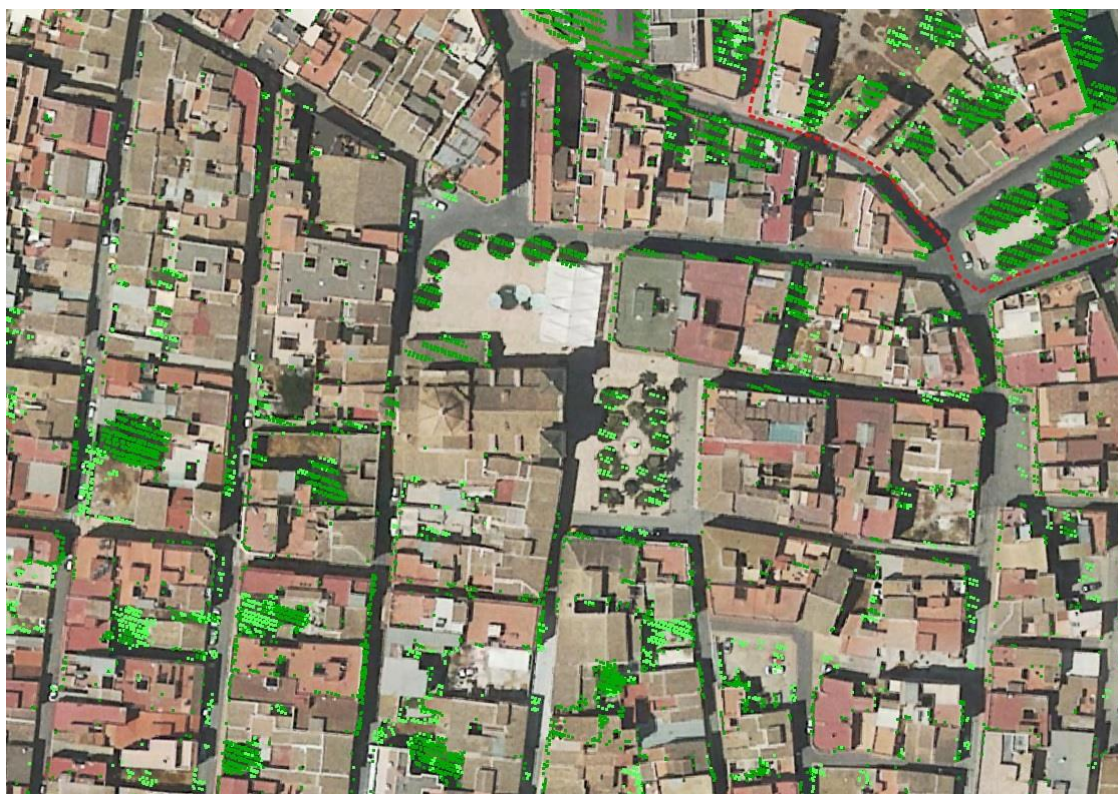
Imagen 9. Zonas verdes captadas por los datos LiDAR. Fuente: IGN. Elaboración propia

En el casco histórico de Huércal-Overa se da una falta de parques y jardines que ayuden a dotar a este entorno de zonas verdes y sombras. Es uno de los objetivos que se busca con la regeneración del casco histórico, pero hay mucho por hacer por el momento, ya que la mayor parte de las zonas verdes que se encuentran están dentro de los solares y es a causa de la vegetación que ha crecido de forma natural en ellos por el abandono de los mismo. Si se utilizan los datos LiDAR del Plan Nacional de Ortofotografía (PNOA) del año 2020 que facilita el Instituto Geográfico Nacional (IGN), puede comprobarse a simple vista que puede que haya bastantes espacios verdes (Imagen 6).

Como se decía, los datos que muestran estas zonas verdes incluyen la vegetación de los solares, pero puede apreciarse cómo escasean las zonas verdes en el resto de espacios correspondientes a plazas.
